Eurajoen alimpien koskien sähkökalastus syksyllä 2007

Kala- ja vesitutkimus Oy
Ari Haikonen

Helsinki 2007

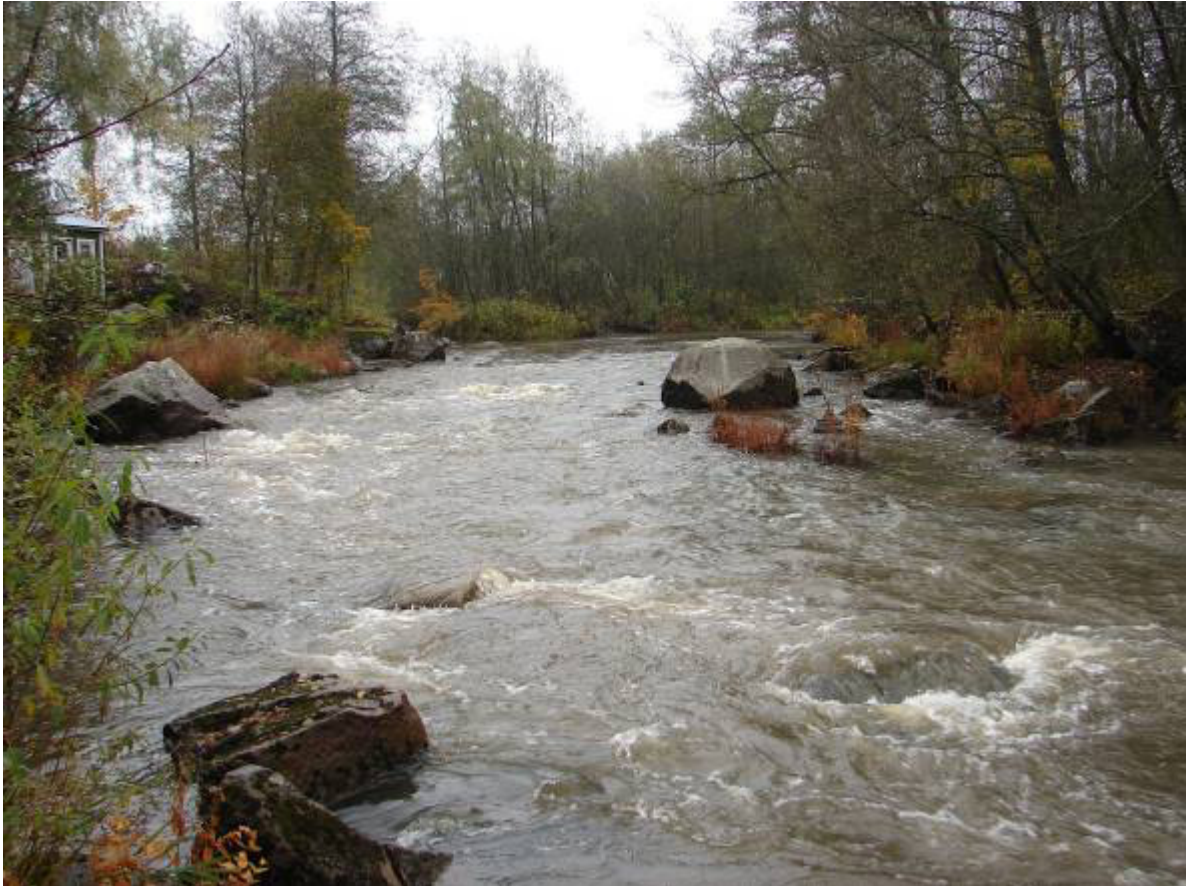
Kuva 1. Eurajoen alaosan kunnostettu koski.

Eurajoen alaosa on kunnostettu syksyllä 2004 (kuva 1). Kalataloudellisen kunnostushankkeen rakennuttajana oli Lounais-Suomen ympäristökeskus ja rahoittajana Varsinais-Suomen työvoima- ja elinkeinokeskuksen kalatalousyksikkö.

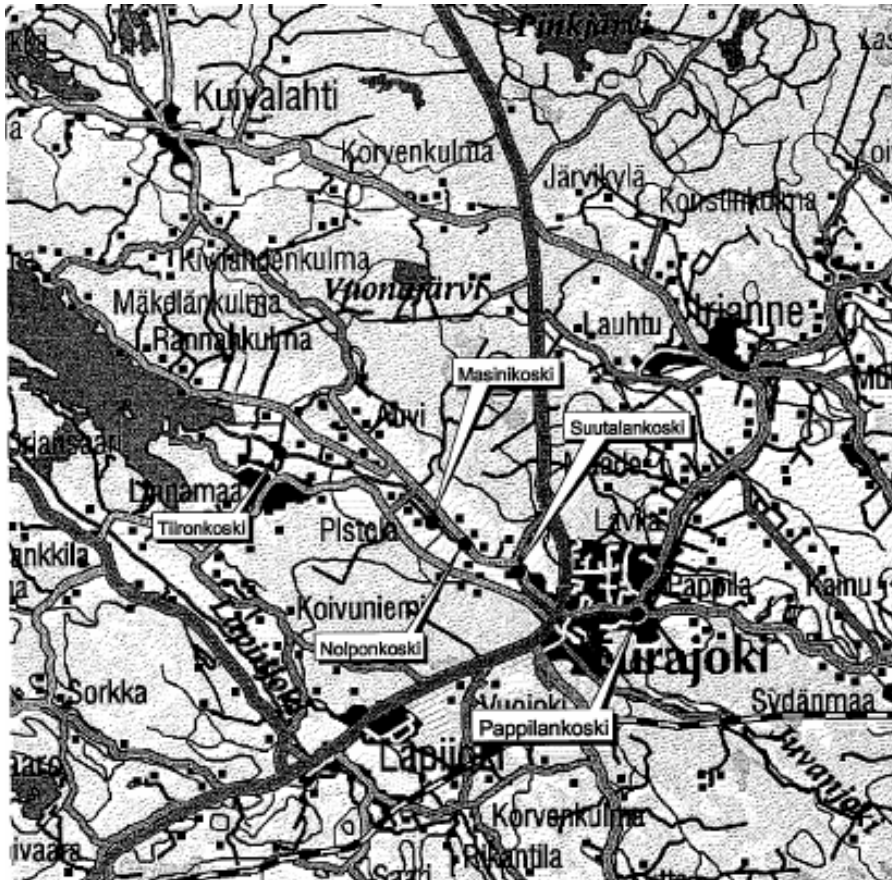
Kuva 1. Eurajoen alimpien koskien sijainti.

Sähkökalastuksien avulla selvitettiin Eurajoen alaosassa sijaitsevien Tiironkosken, Masinikosken, Nolponkosken, Suutalankosken sekä Pappilankosken kalastoa (kuva 2). Koskia on kuvannut tarkemmin Triipponen (2002). Sähkökalastukset tehtiin yhden kerran kalastuksina ja vastaavasti kalastettiin isompia koealoja kattavamman yleiskäsityksen saamiseksi kalastosta. Erityisen tarkastelun kohteena oli lohikalajien poikasten
